REQUERIMENTO Nº 136 /2026

Solicitação Urgente de Providências Sobre Risco de Desmoronamento e Erosão no Bairro Vale Verde

Relatório de Visita nº176/2025 Notificação de Risco nº_____ Vistorias anteriores: ( ) sim (x) não

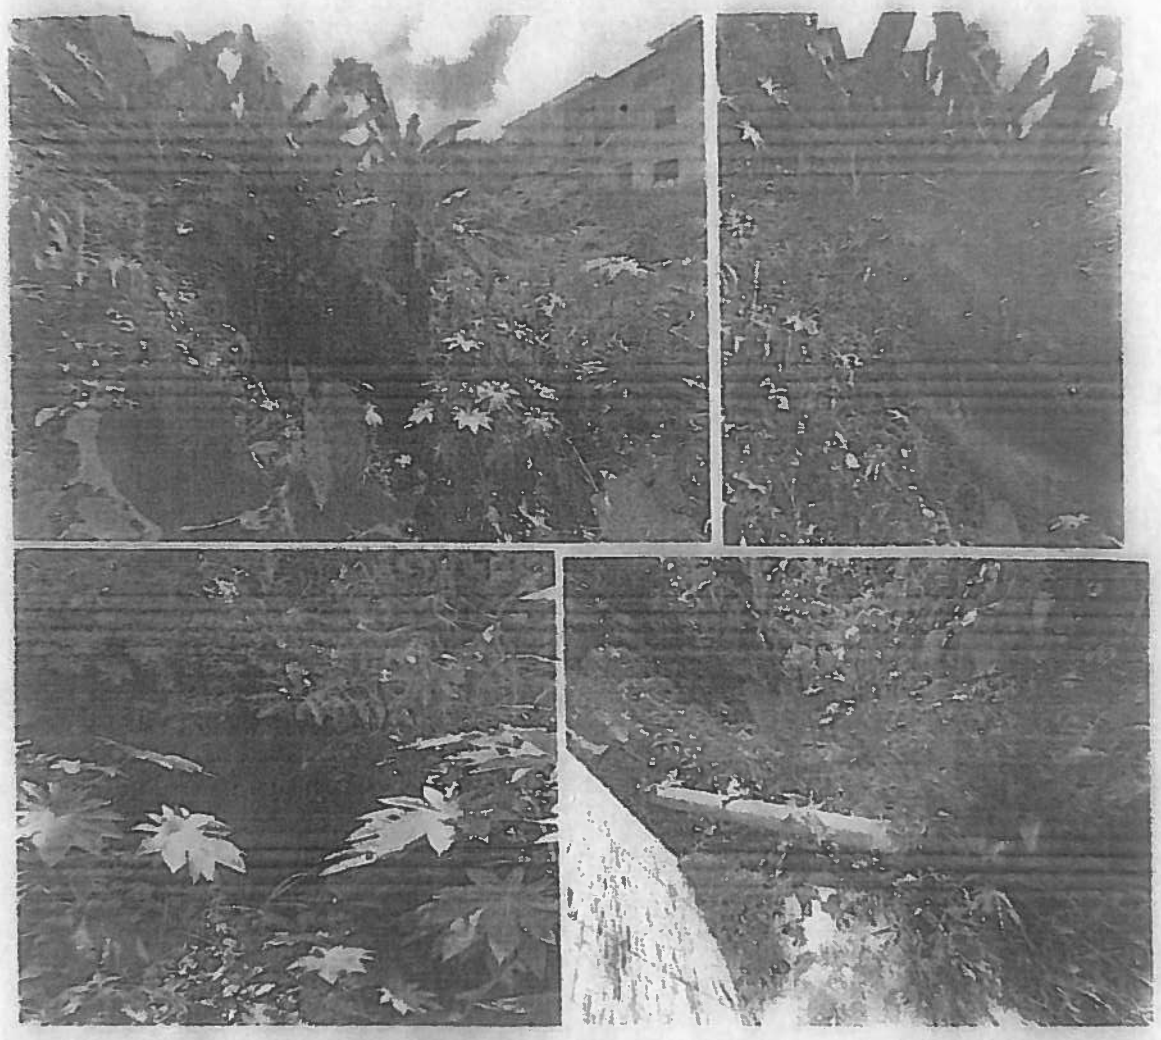
Imagens do local

Durante a averiguação in loco, foram identificados diversos aspectos importantes. Observou-se a presença de cicatrizes de deslizamento. e também bastante bananeiras, fator que intensifica processos de deslizamento devido a concentração de água no solo.

Conforme a solicitante, a água pluvial e de rede de esgoto concentrada no córrego aumentou seu fluxo, o que acabou criando outros caminhos erosivos.

Diante do cenário observado, a Subsecretaria de Proteção e Defesa Civil recomendou e orientou a adoção de retirada das bananeiras de forma controlada para evitar o acúmulo excessivo de umidade no solo.
